## Information et recommandations sur l'inspection et l'usage des poulies TRAC et TRAC PLUS

## TRAC / TRAC PLUS

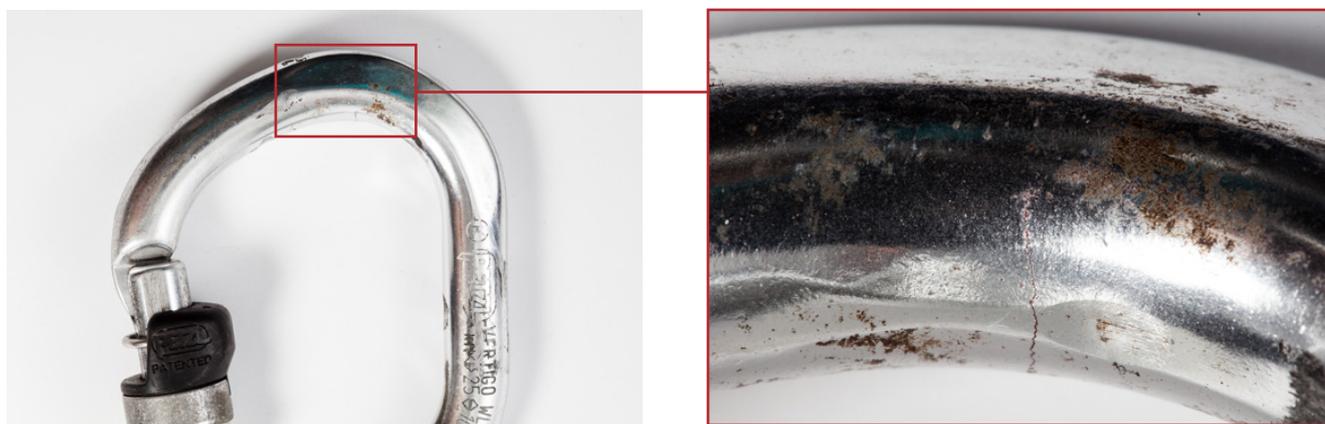
trois parcs acrobatiques exploitant des tyroliennes nous ont informés de cas de rupture du mousqueton VERTIGO présent sur les poulies TRAC et TRAC PLUS. Heureusement, il n'y a eu aucun accident. Les analyses métallurgiques ont montré que cette rupture est la conséquence d'une micro-fissure de corrosion qui apparaît en surface et se propage très lentement par fatigue vibratoire dans la zone la plus sollicitée du mousqueton (voir photos ci-dessous). Cette fissure n'a pas été détectée lors des contrôles EPI successifs, car elle se situe dans la zone supérieure du mousqueton qui est masquée par les flasques des poulies.

D'après nos analyses, ce phénomène résulte de la combinaison de deux phénomènes :

- un environnement corrosif : proximité de la mer, plan d'eau...
- un usage très intensif : en combinant fréquence d'utilisation élevée et grande longueur de tyroliennes, il induit des phénomènes vibratoires.

- de procéder à la vérification EPI de votre parc de poulies TRAC et TRAC PLUS en démontant **toujours** le mousqueton VERTIGO, afin de pouvoir en faire un contrôle approfondi complet. Comme décrit dans la procédure d'inspection des EPI, toute fissure détectée sur un mousqueton doit entraîner immédiatement sa mise au rebut. La fiche de vérification EPI des poulies TRAC et TRAC PLUS est disponible en pièce jointe.
- d'adapter la fréquence de vérification EPI de vos poulies TRAC et TRAC PLUS à l'intensité d'usage selon le tableau ci-dessous :

Environnement sec	Environnement humide
Distance parcourue $\leq$ 2 km/jour	3 mois	2 mois
Distance parcourue $\geq$ 2 km/jour	2 mois	1 mois

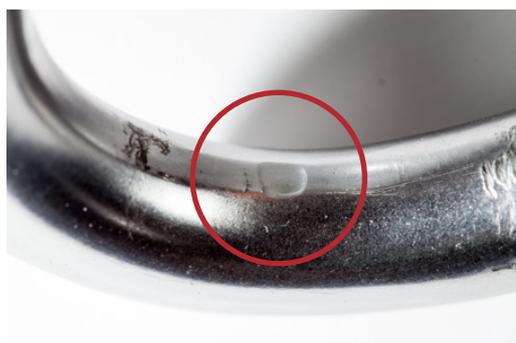
La marque visible sur le VERTIGO fait suite au test individuel de traction du mousqueton. Cette marque n'est pas à l'origine de l'apparition des microfissures de corrosion. Cette marque est très proche de la section la plus sollicitée du mousqueton en usage tyrolienne sur les poulies TRAC et TRAC PLUS, ce qui est normal, car le test de traction individuel est conçu pour être corrélé à la sollicitation à l'usage.
